Maitrise d'oeuvre pour la reconstruction du pont génois de Negru sur la commune d'Olmata di Capocorso - Phase Diagnostic - réalisée par l'atelier ARC - [www.atelier-arc.eu](http://www.atelier-arc.eu) - remis le 07 septembre 2017

**Maitrise d'oeuvre pour la reconstruction du  
pont génois de Negru**

**Phase de diagnostic  
septembre 2017**

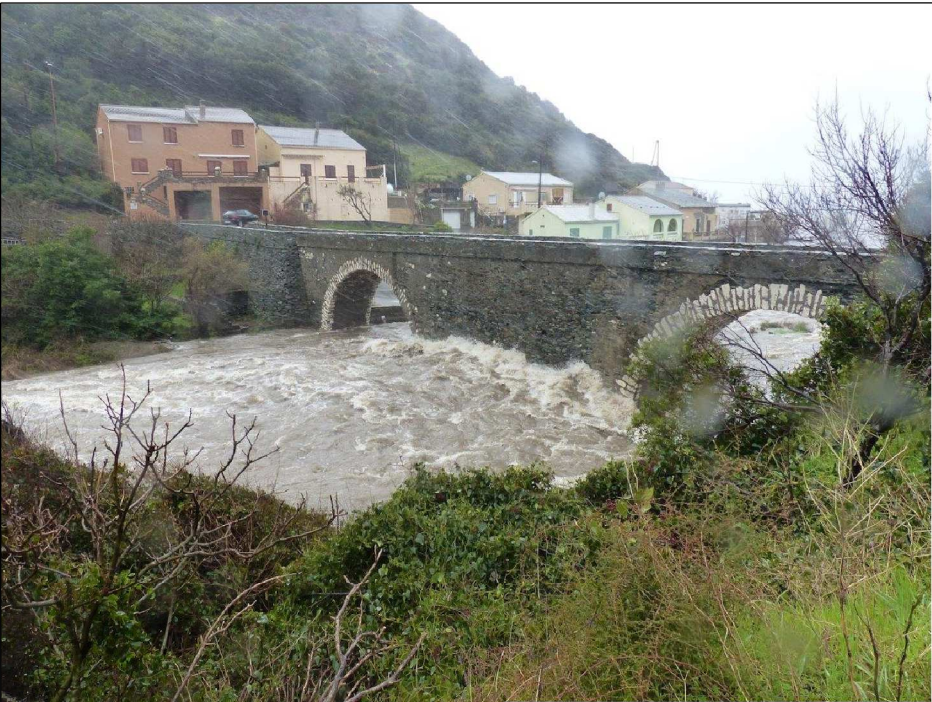
Pont de Negru lors de la tempête du 23 novembre 2016

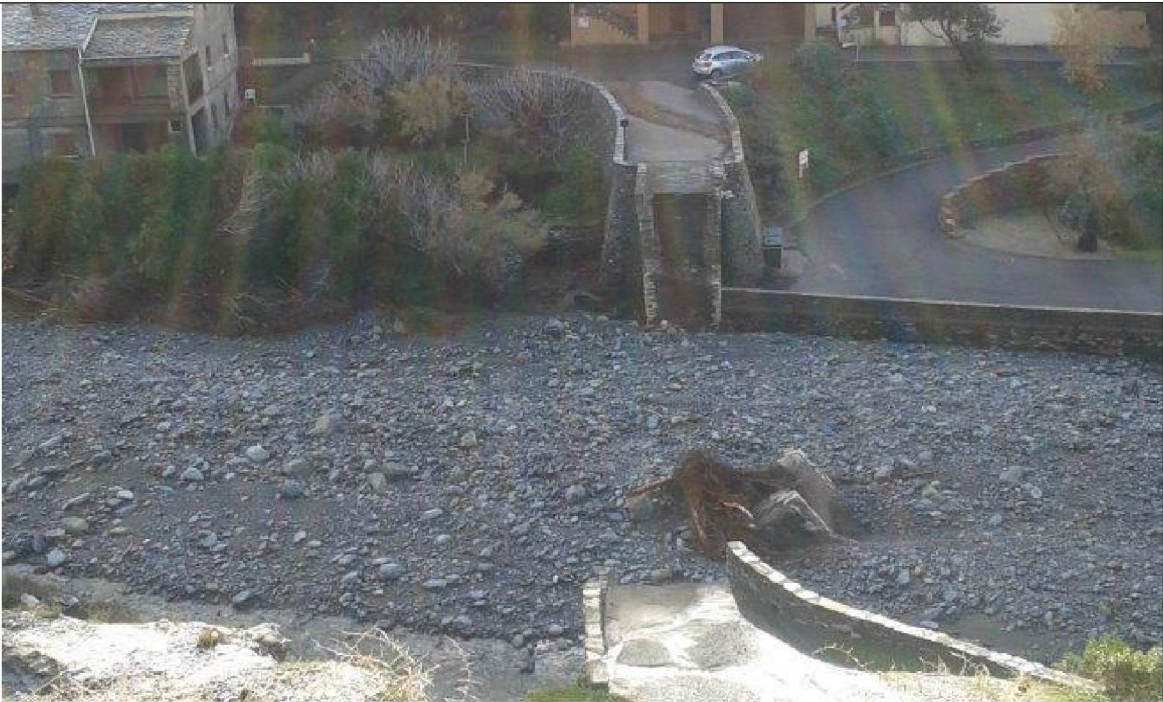
Pont de Negru après la tempête du 23 novembre 2016 - © Atelier ARC 06 janvier 2017

La destruction du pont de Negru suite à la tempête du 23 novembre 2017, laisse aujourd'hui visible ses détails constructifs. En effet, son état actuel de ruine révèle de nombreux indice sur sa structure et sur les causes de son effondrement.

Il apparait que la partie du tablier, est partiellement creuse et remplie de gravats. De plus, plusieurs traces d'enduit démontrent que le pont a perdu sa protection extérieure, rendant les mortiers des maçonneries poreux. Ainsi, le pont de Negru est soumis à une dégradation régulière de ses maçonneries.

De plus, on comprend que le pont étant devenu perméable, l'eau a pu s'y accumuler. Le phénomène exceptionnel de crue a donc provoqué l'effondrement du pont, causé par un effet de surcharge.

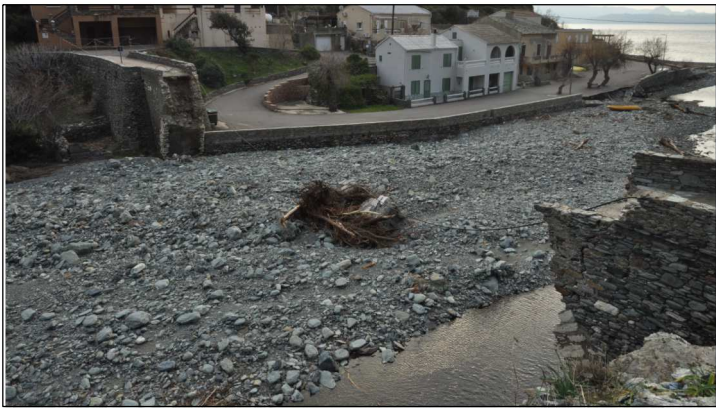
Pont de Negru après la tempête du 23 novembre 2016 - © Atelier ARC 06 janvier 2017

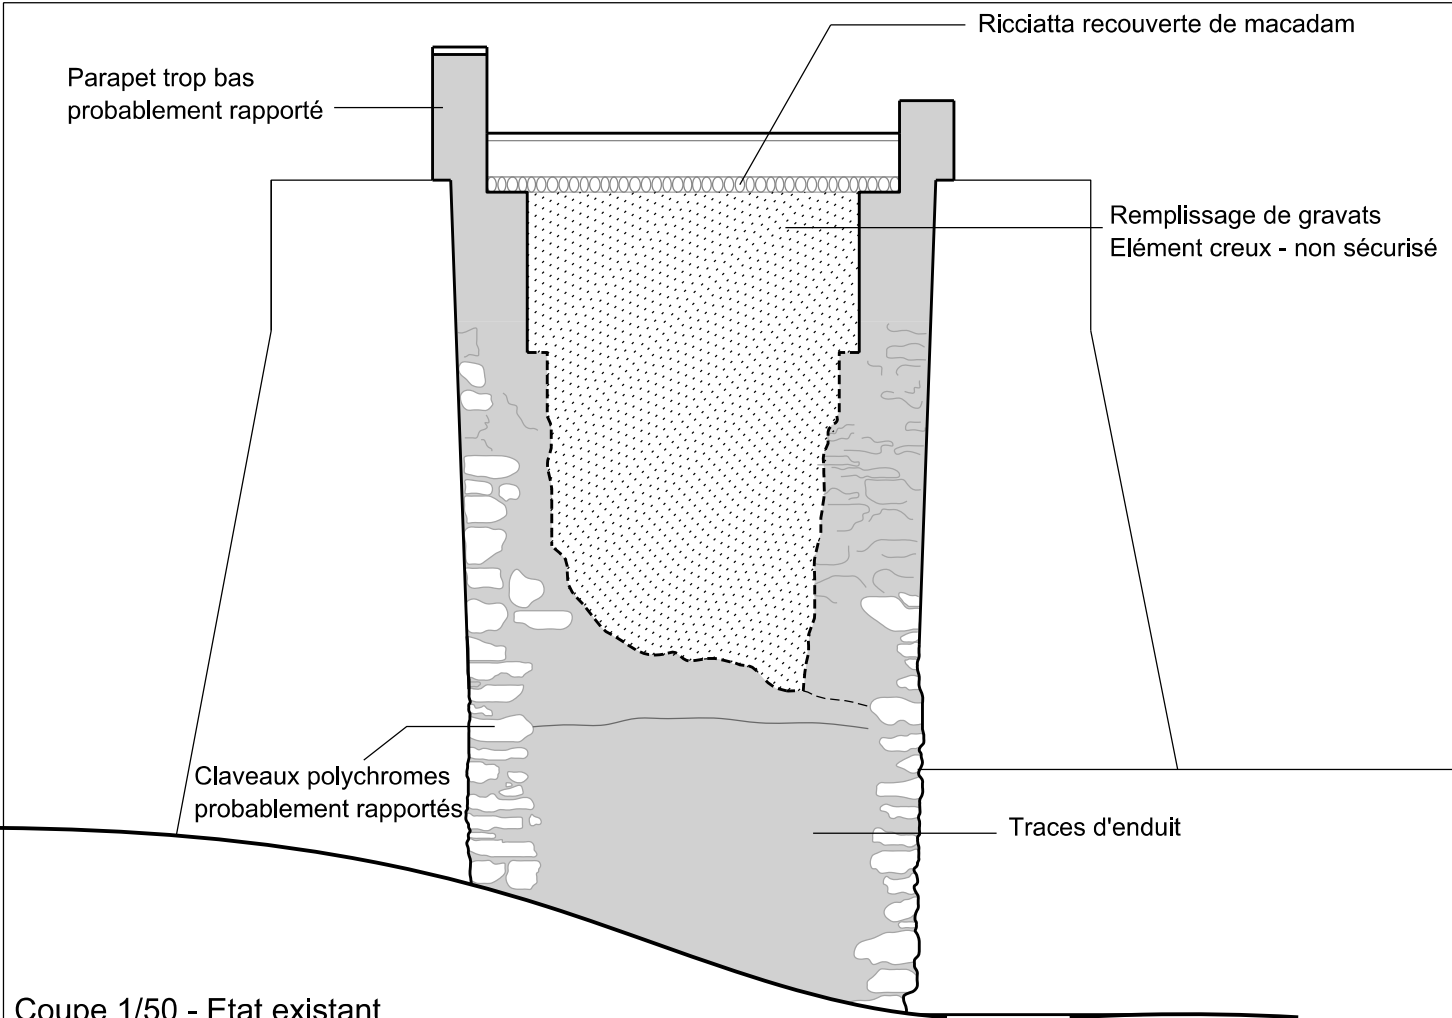
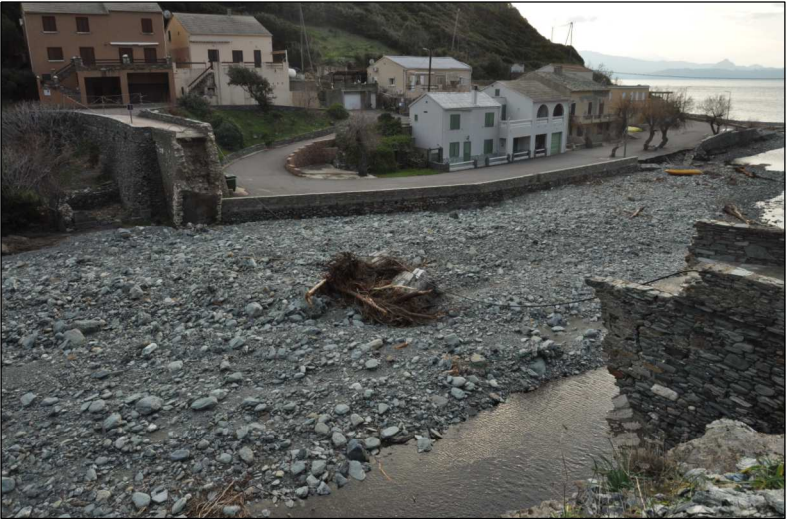
Photo du pont de Negru détruit, après l'accident du 23 novembre 2016 - © Atelier Arc - photo prise le 06 janvier 2017
